**АНАЛИТИЧЕСКАЯ ОЦЕНКА И РАЗРАБОТКА МЕТОДОВ ПОВЫШЕНИЯ
КОРРОЗИОННОЙ СТОЙКОСТИ КОНСТРУКЦИОННЫХ СТАЛЕЙ
ТРУБОПРОВОДНЫХ СИСТЕМ ПЕРЕРАБОТКИ НЕФТЕПРОДУКТОВ**

**ANALYTICAL STUDY AND DEVELOPMENT OF NEW METHODS FOR INCREASING
CORROSION RESISTANCE OF STRUCTURAL STEELS USED FOR OIL REFINERY
PIPELINE SYSTEMS**

Summary. It has been established that operating damages in oil-refining pipelines is the result of the main product flow turbulence. Pipeline construction features cause the emergence of local zone cavitations. It creates conditions for cavitation/erosion-produced brittleness and cracking. Ongoing pipeline-side thickness control in pipe connections and adapters combined with pipeline repair using high-quality materials allows to eliminate failures and emergencies and increase corrosion resistance of the pipes.

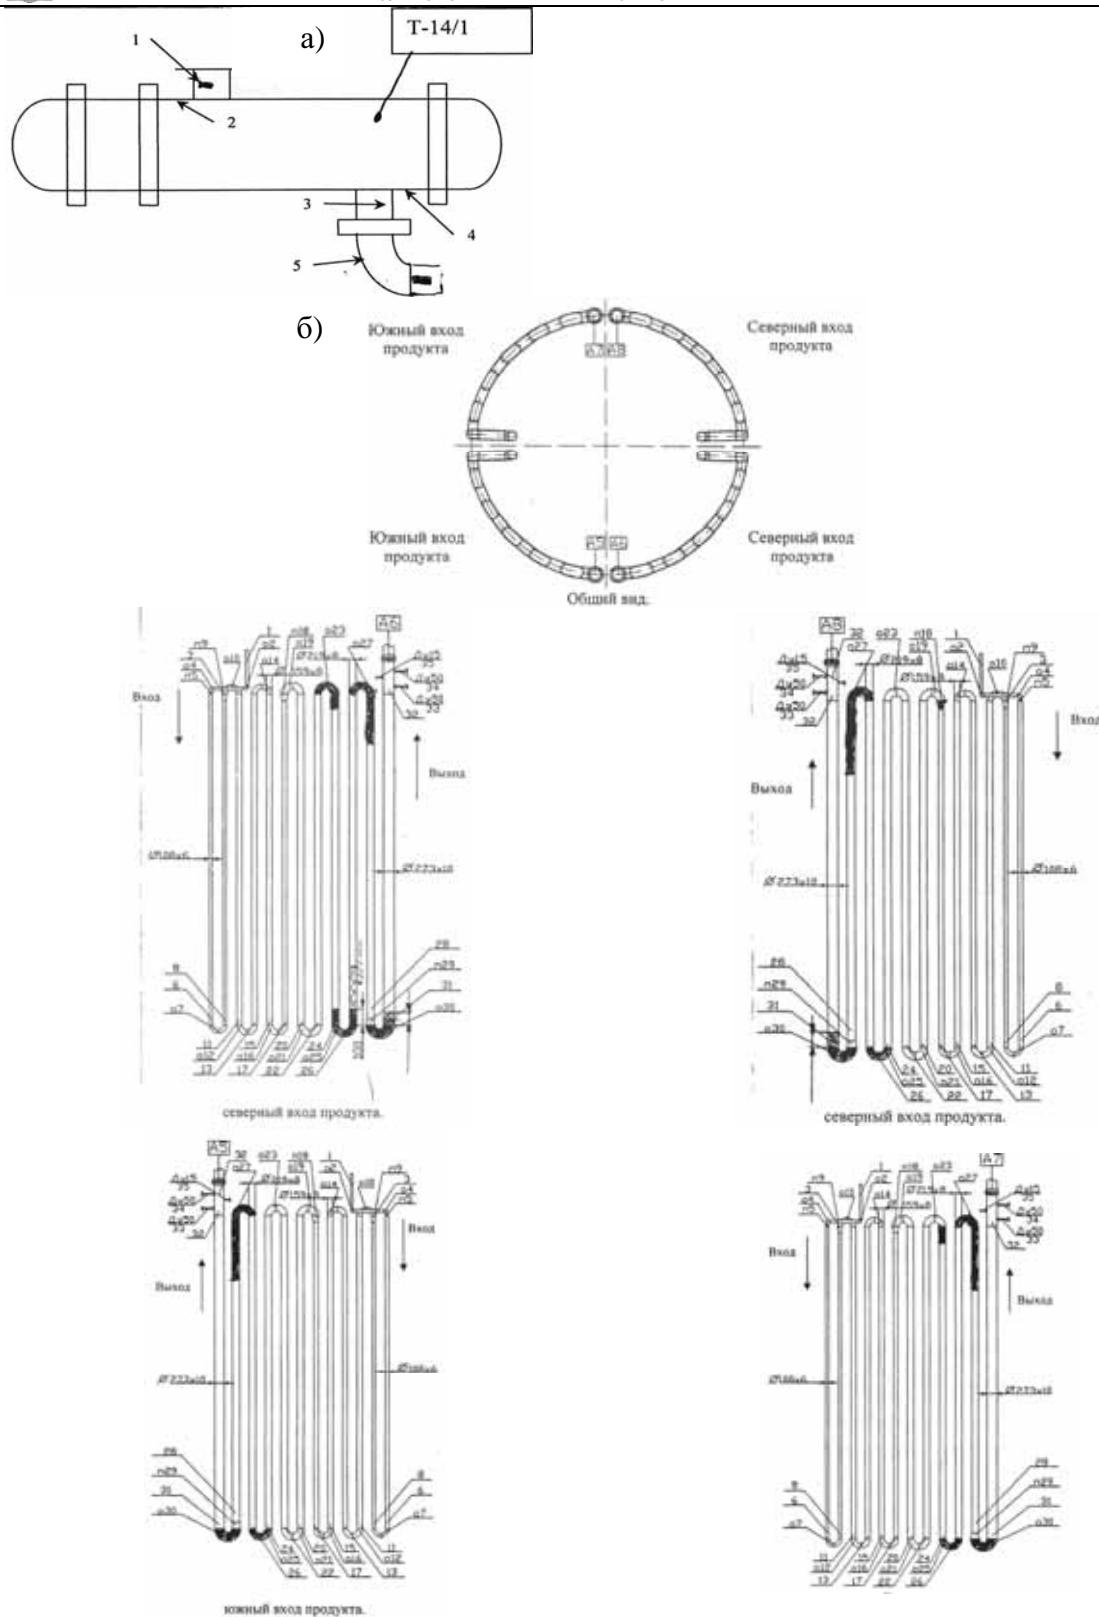
Рис. 1. Схема установки первичной переработки нефти (а) и змеевика (б)
 П-2 ЭЛОУ АВТ-2 и места разрушения трубопровода

Всесторонним исследованиям подвергались разрушенные переходники теплообменного аппарата ТСПН на установке первичной переработки нефти (см. рис. 1, а) и элементы змеевика печи П-2 вакуумного блока установки ЭЛОУ-АВТ-2 (см. рис. 1, б).

Как видно из данных рис. 1, коррозионное разрушение характеризуется локальностью на входном и выходном патрубках прохождения головного отводного продукта и отвода печного змеевика.

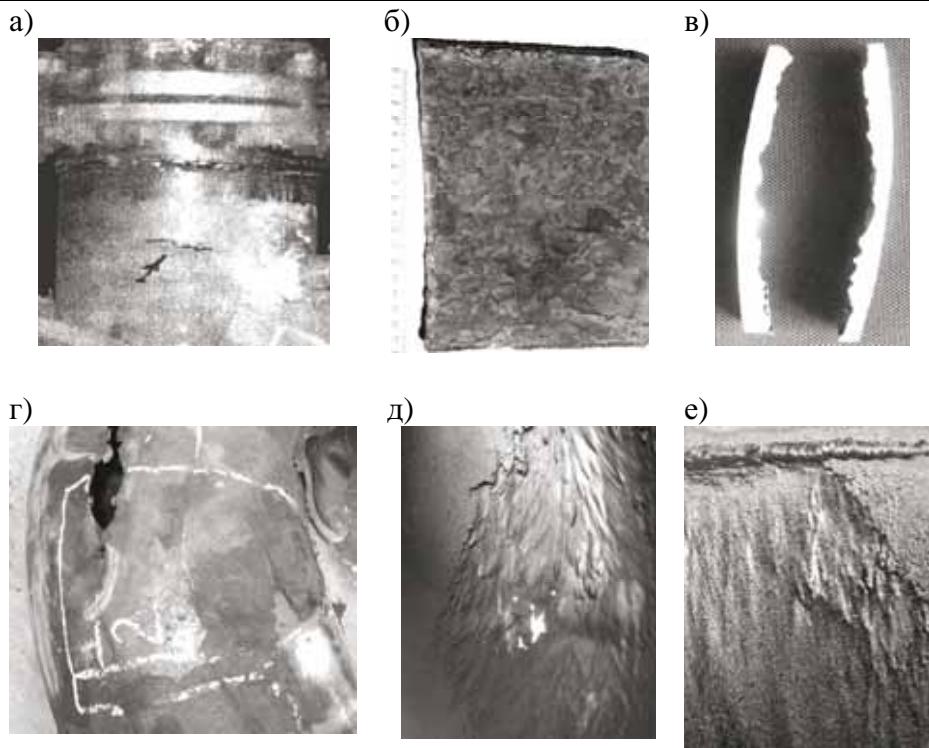
**Рис. 2. Вид разрушения патрубков из Ст. 20 (а – в)
и отводов печного змеевика из Ст. 15Х5М (г – е)**

Локально неравномерное разрушение наблюдается и в самих пораженных коррозией участках (см. рис. 2). Неравномерное коррозионное разрушение в виде сферических лунок, образующих цепочки, распространяется в направлении движения рабочей жидкости (см. рис. 2, б, в, д, е).

Общая зона повышенного коррозионного износа неравномерна и по окружности патрубка, т.е. сохранение исходной толщины патрубка с одной стороны и утонение с другой стороны вплоть до разрушения стенки.

На внутренней поверхности отводов змеевика четко видны черные отложения, характерные для сульфидного металла. Толщина пленки незначительна, она хорошо сцеплена с основным металлом и не имеет рыхлости.

По внешнему виду атмосферная коррозия трубопроводных систем не приводит к существенному изменению макрорельефа поверхности (см. рис. 2, а, в), на которой сохраняются следы механической обработки и опескоструйивания. Однако по микроструктуре (см. рис. 6) следы коррозионного процесса четко проявляются в виде оксидной пленки, равномерно распределенной по всей поверхности в соответствии с рельефом, сформированном при изготовлении трубопровода. Распространение коррозии осуществляется по границам преимущественно перлитных зерен, и практически отсутствует локализация коррозионного разрушения.

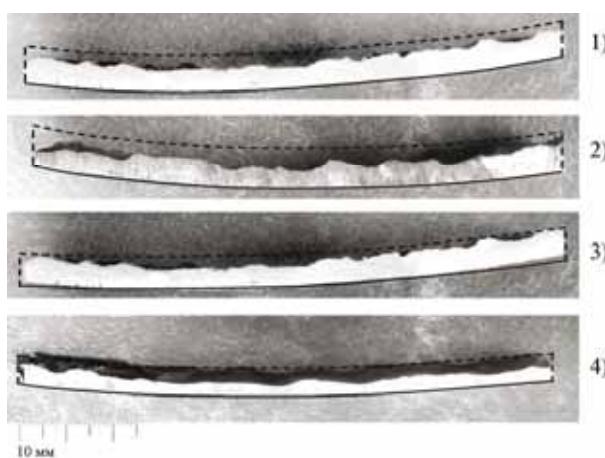
Рис. 3. Локальное коррозионное разрушение выходного патрубка в сечениях 1, 2, 3, 4

Глубина и размеры сферических лунок различны и могут быть как поверхностными, так и сквозными, последние являются зародышами образования трещины (см. рис. 3, табл. 1).

Номер сечения	Параметры коррозионного разрушения	
	Диаметр сферической лунки (D), мм	Толщина стенки (h), мм
1	<u>0,65 – 17,6</u> 5,2	<u>3,6 – 6,4</u> 4,15
2	<u>1,6 – 12,8</u> 5,9	<u>2,4 – 6,4</u> 4,45
3	<u>1,6 – 15,2</u> 6,1	<u>1,2 – 4,8</u> 3,0
4	<u>1,2 – 15,2</u> 6,3	<u>1,45 – 4,0</u> 2,5

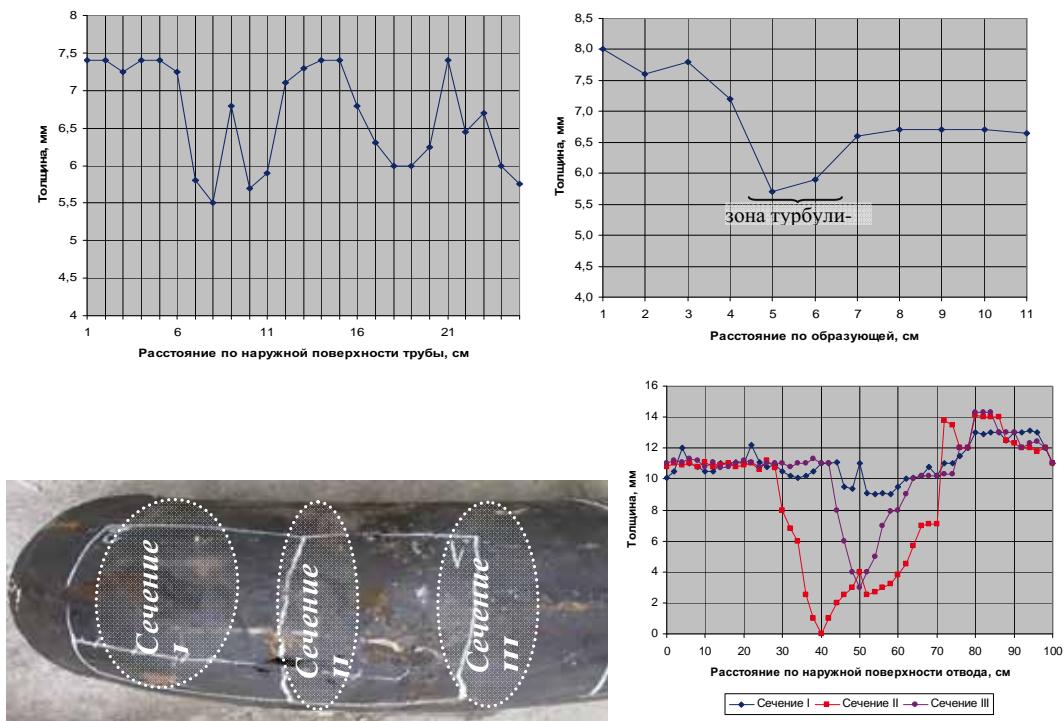
Рис. 4. Результаты ультразвуковой толщинометрии методом сплошного сканирования

Локальные участки коррозионного повреждения характеризуются неравномерным распределением вдоль оси патрубков вытянутых лунок диаметром 5-7 мм и глубиной от 0,1 до 2,0 мм, образующих как бы вытянутые бороздки. Характер распределения глубины поражений на исследуемых образцах виден на профилограммах толщины стенки, полученных методом ультразвукового сканирования с наружной стороны трубы (см. рис. 4).

Результаты ультразвуковой толщинометрии методом сплошного сканирования (см. рис. 4) по трем сечениям отвода показали, что в сечении I толщина остается практически одинаковой во всех точках (на уровне 10 мм), а в местах изменения направления потока (сечения II и III) наблюдается интенсивный местный коррозионный износ. Если для сечения I вне зоны турбулизации потока расчетная скорость коррозии за 7-летний период эксплуатации составила около 0,3 мм/год, то в зоне турбулизации (сечения II и III) – 1,7 мм/год.

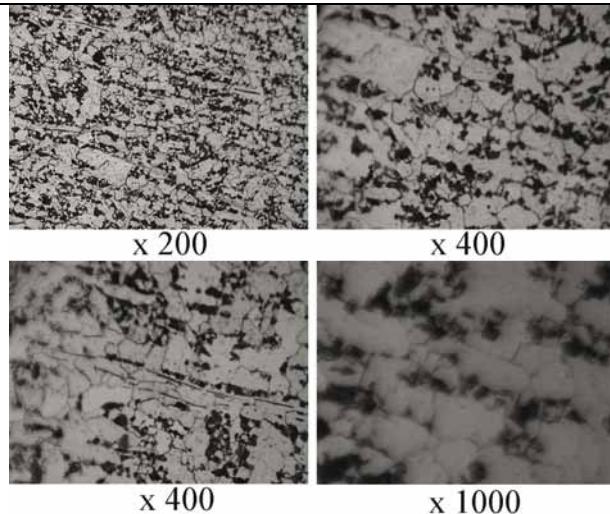
Рис. 5. Микроструктура материала патрубков

Микроструктура материала патрубков (см. рис. 5) характеризуется ферритно-перлитной полосчатостью, нестабильностью и аномальностью величины зерна (крупные конгломераты и отдельные зерна). По центру ферритной полосчатости видны продолговатые остроконечные сульфидные включения. Перлитные зерна формируются по границам ферритных, это наиболее выражено просматривается в зонах схождения трех границ ферритных кристаллитов.

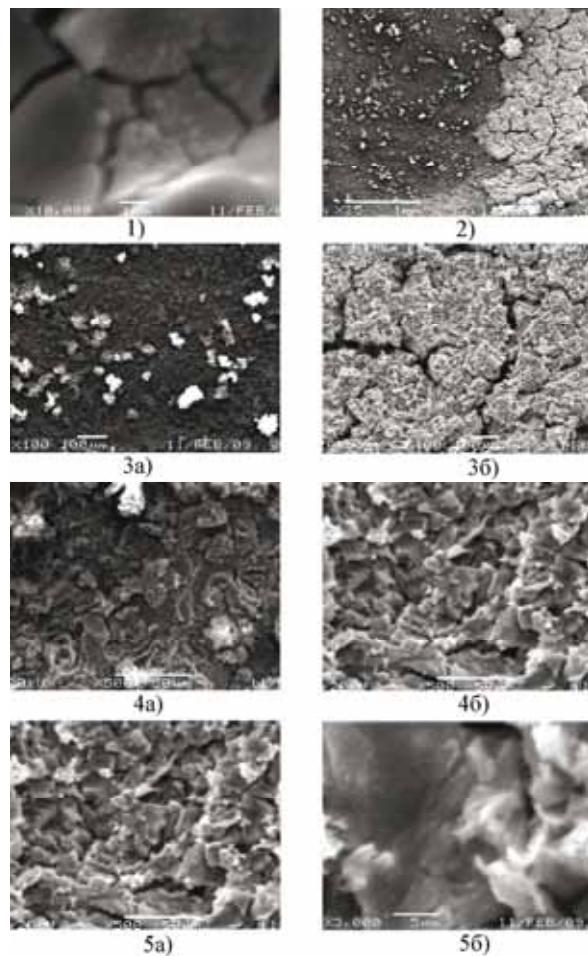
Электронная микроскопия поверхности коррозионного разрушения показывает (см. рис. 7), что характер разрушения металла под продуктами коррозии (см. рис. 7, а) и самих продуктов коррозии (см. рис. 7, б) различается размерами трещин и микротрещин на несколько порядков. Отделение продуктов коррозии происходит целыми конгломератами (см. рис. 7, (2, 3б)). На поверхности металла в первоначальный момент формируются вздутия величиной в 15-25 мкм с последующим формированием микротрещин (см. рис. 7, (1а)).

Рис. 7. Фрактограмма поверхности разрушения патрубка ТСПН:
а – с удаленной основной массой продуктов;
б – с продуктами коррозии

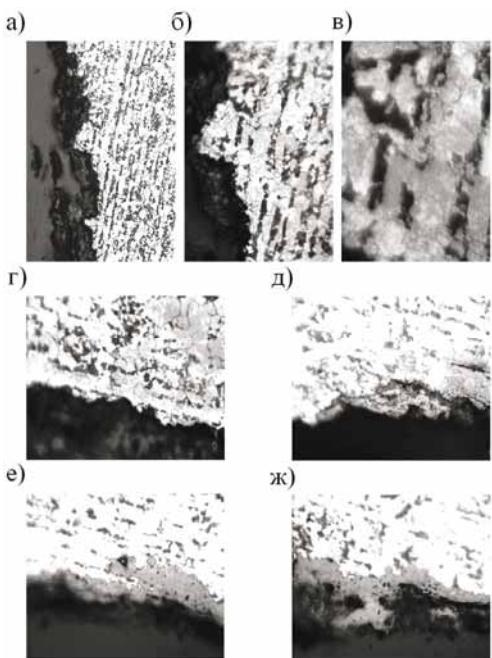
Как видно из рис. 8, разрушение происходит как вдоль, так и поперек ферритно-перлитных полос, совпадающих с направлением прессования. Максимальная глубина трещин, заполненных продуктами коррозии, наблюдается в зонах углублений. Разрушение носит межкристаллитный и транскристаллитный характер. Четко прослеживается образование: локальных коррозионных разрушений и субмикротрещин по границам перлитных зерен (см. рис. 8, а, б, в); отслаивающихся коррозионных разрушений вдоль полосчатой структуры по границам ферритных скоплений (см. рис. 8, г); субмикропузьрей, вздутий, предшествующих разрушению (см. рис. 8, д). Наблюдаются характерные участки продуктов локальной коррозии с формированием коксовых отложений (см. рис. 8, е, ж).

Рис. 8. Микроструктура в зоне локально-катастрофического разрушения ТСПН:
а, б, в – субмикротрешины по границам перлитных зерен (х200, х400, х1000);
г – отслаивающиеся разрушения (х400); д – субмикропузыри (х400);
е, ж – коксовые отложения (х400)

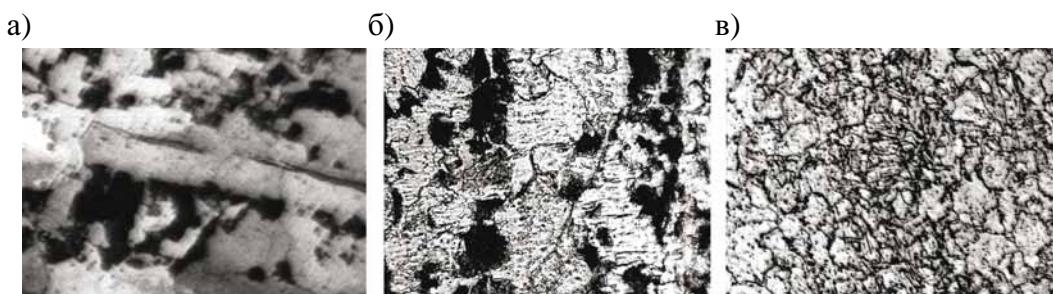
Рис. 9. Изменение микроструктуры Ст. 20 после термообработки:
а – исходная после прокатки; б – после нормализации с 900 °C,
в – после закалки с 900 °C в воде и отпуска 650 °C, 1 ч

Из данных рис. 9 видно, что термическая обработка Ст. 20 после прокатки приводит к существенному изменению структуры металла, нормализация – к уменьшению балла зерна и полосчатости перлитных зёрен (см. рис. 9, б), закалка с отпуском – к созданию гомогенной структуры отпущенного мартенсита (см. рис. 9, в).

Термическая обработка Ст. 20 после прокатки приводит как к гомогенизации структуры, так и к уменьшению балла зерна и полосчатости перлитных зёрен, также должна привести и к существенному повышению стойкости ТСПН. Действительно, замена разрушенных патрубков и переходников ТСПН из материала обычной выплавки, прошедшего термическую обработку, нормализацию и, в особенности, закалку с отпуском, повысила коррозионную стойкость более чем на порядок.
