**ПРЕДОТВРАЩЕНИЕ КАВИТАЦИОННЫХ ПОВРЕЖДЕНИЙ ОБОРУДОВАНИЯ  
НЕФТЕПЕРЕРАБОТКИ. МЕТОДЫ, ТЕХНИЧЕСКИЕ РЕШЕНИЯ, КОНСТРУКЦИОННЫЕ  
ОСОБЕННОСТИ**

**PREVENTION OF CAVITATION DAMAGE TO OIL REFINING EQUIPMENT. METHODS,  
TECHNICAL SOLUTIONS, DESIGN FEATURES**

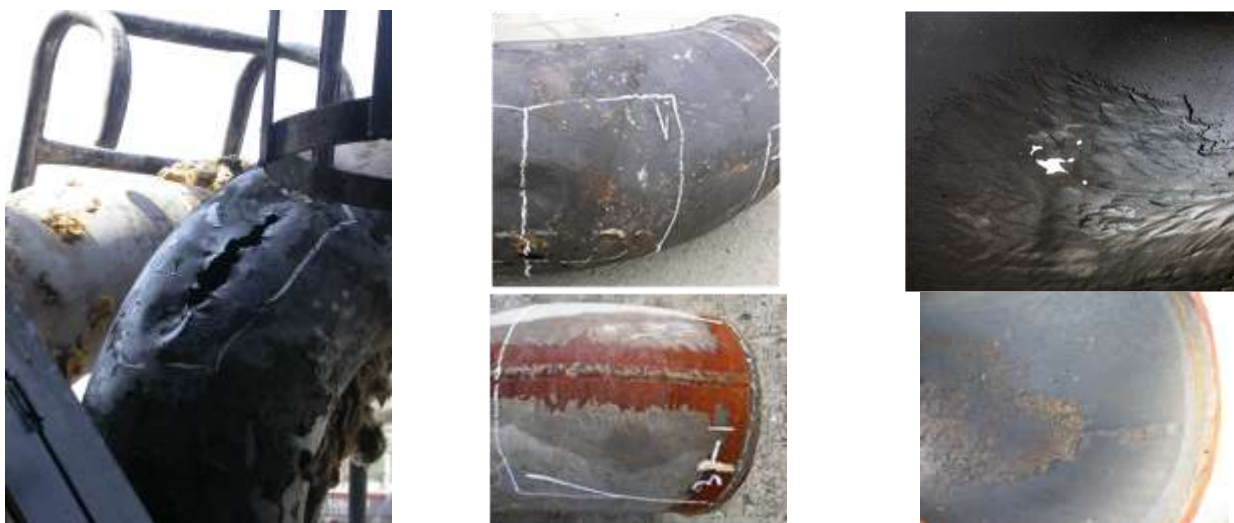
**Методика экспериментального исследования.** Для оценки влияния коррозионных процессов предоставлены образцы разрушенного трубопровода теплообменного аппарата на установке первичной переработки нефти (см. рис. 1).

Рис. 1. Внешний вид исследуемых образцов

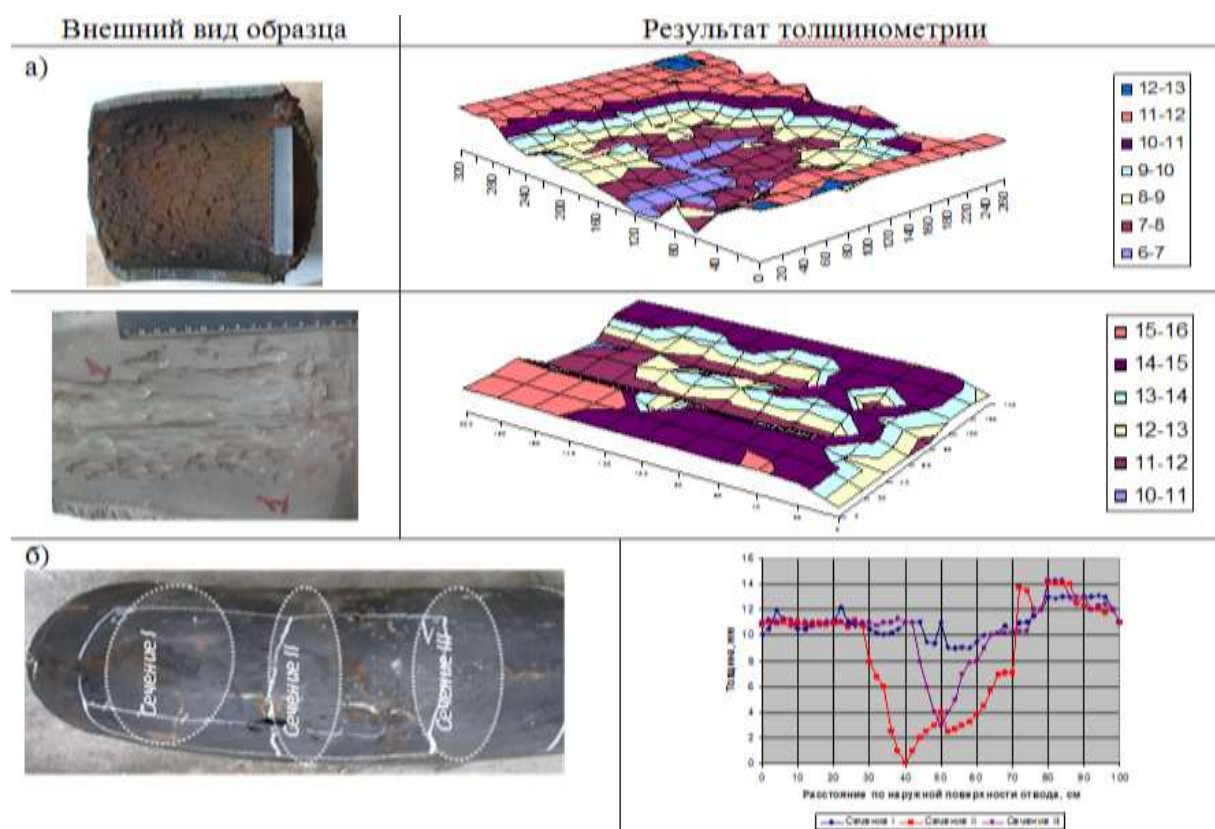
На внутренней поверхности змеевика чётко видны чёрные отложения, характерные для сульфидного металла. Толщина плёнки незначительна, она хорошо сцеплена с основным металлом и не имеет рыхлости. Локальные участки коррозионного повреждения характеризуются неравномерным распределением вдоль оси патрубков вытянутых лунок диаметром 5...7 мм и глубиной 0,1...2,0 мм, образующих как бы вытянутые бороздки. Характер распределения глубины поражений на исследуемых образцах виден на профилограммах толщины стенки, полученных методом ультразвукового сканирования с наружной стороны трубы (см. рис. 2).

Рис. 2. Профилограммы распределения глубины поражений линейные (а) и объёмные в развёртке трубы (б)

Зона повышенного коррозионного износа характеризуется неравномерностью по окружности, т. е. сохранение исходной толщины в одном месте и уменьшение толщины вплоть до нулевой – в другом.

Результаты ультразвуковой толщинометрии методом сплошного сканирования (см. рис. 2) по трём сечениям отвода показали, что в сечении I толщина остаётся практически одинаковой во всех точках (на уровне 10 мм), а в местах турбулизации потока на радиусе изгиба (сечения II и III) – интенсивный местный коррозионный износ. Если для сечения I на всех зонах турбулизации потока расчётная скорость коррозии за 7-летний период эксплуатации составила около 0,3 мм/г, то в зоне турбулизации (сечения II и III) – 1,7 мм/г. Объёмный характер распределения глубины поражений в развёртке трубы свидетельствует о локализации поражений в определённой зоне (см. рис. 2, б).

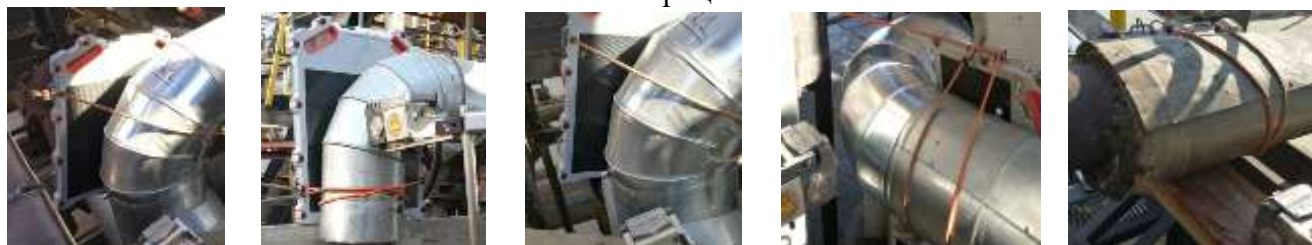
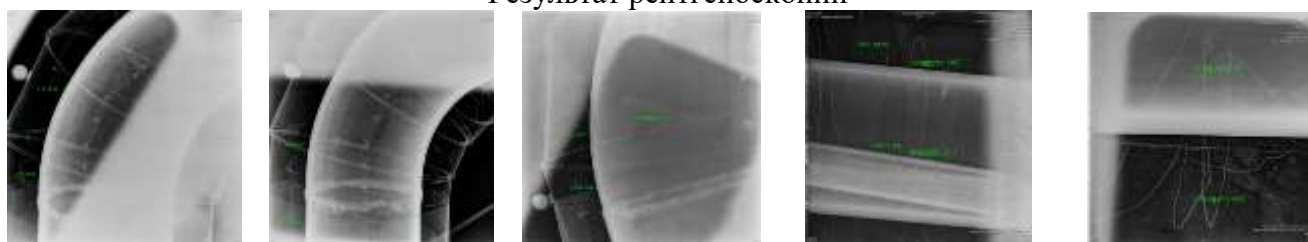
Полученное изображение имеет чёткие границы профиля стенки трубы и сварных швов. Наличие продукта позволяет просмотреть границы сварного шва. Визуально наличие следов коррозии можно оценить по состоянию профиля стенки трубы, а также по оттенкам градиентов серого. Контрастность изображения увеличивается со временем захвата изображения (см. рис. 7).

Схема процесса

Результат рентгеноскопии

Рис. 7. Схемы процесса и результаты рентгеноскопии технологических трубопроводов
