**ОПРЕДЕЛЕНИЕ СТРУКТУРНО-МЕХАНИЧЕСКОГО СОСТОЯНИЯ СВАРНОГО СОЕДИНЕНИЯ КОЛЛЕКТОРА РЕАКТОРНОЙ ПЕЧИ РИФОРМИНГА УСТАНОВКИ ПРОИЗВОДСТВА ВОДОРОДА ИЗ СПЛАВА MANAURITE 900**

**DETERMINATION OF STRUCTURAL AND MECHANICAL STATE OF WELDED JOINT OF MANIFOLD OF REACTOR FURNACE REFORMING UNIT FOR HYDROGEN PRODUCTION FROM THE MANAURITE 900 ALLOY**

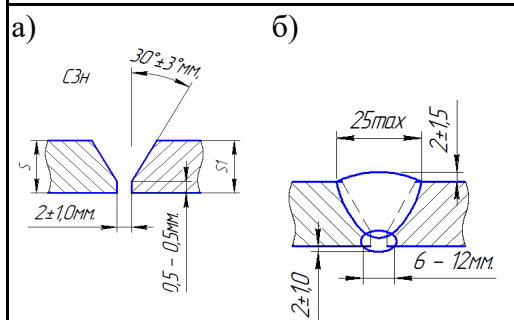
Рис. 1. Размеры сварного соединения до (а) и после сварки (б)

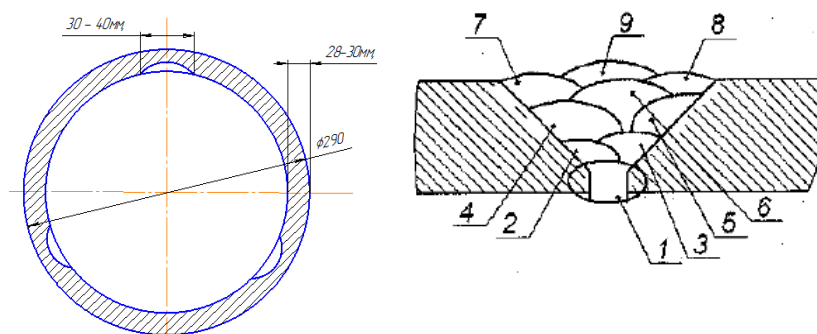
Рис. 2. Схема расположения прихваток и раскладки валиков многопроходного шва

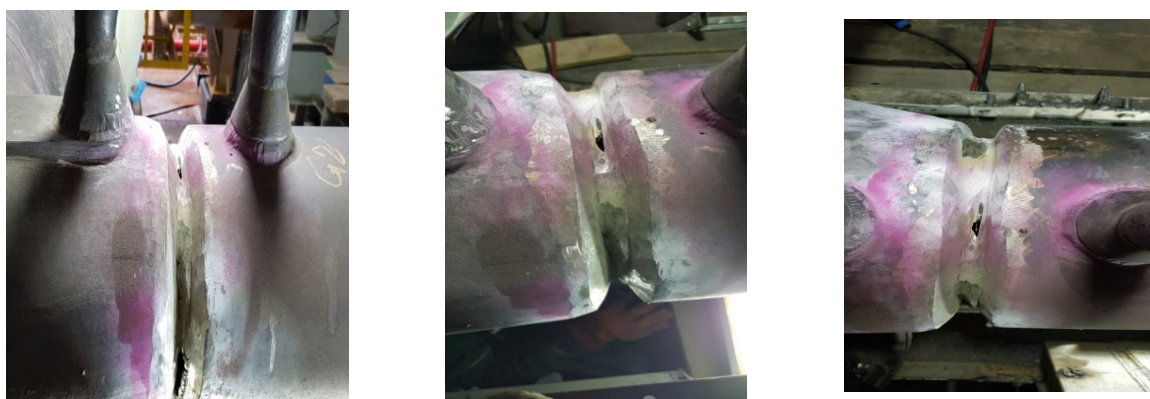
Сварка корневого и последующих слоёв сопровождалась дефектами, такими как микронадрывы, трещины, поры. Дефекты выбирали механическим способом до полного удаления, местами удаляя сквозным пропиливанием корневой металл шва, вышлифовывая порядка 85...90 % сварного шва (см. рис. 3), и так каждый последующий проход, поддерживая межслойную температуру не более 100 °С (температуру выдерживали согласно ОСТ 26.260.3-2001, СТО 00220368-008-2006) [5].

Рис. 3. Корневой валик стыкового соединения

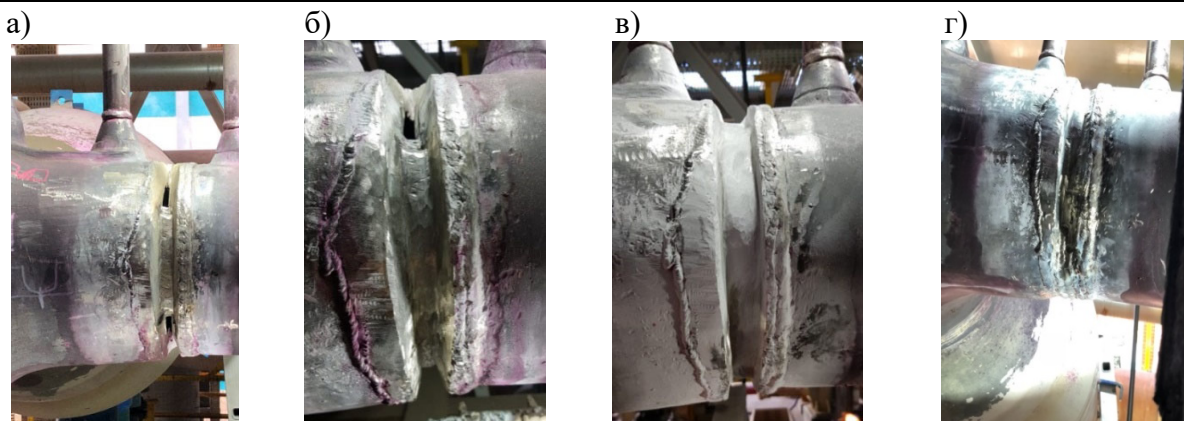
Наплавив кромку со стороны тройника нижнего коллектора, заварили корень шва и все последующие слои (см. рис. 4).

Рис. 4. Этапы заполнения кромок: а – первый слой; б – второй слой; в – третий слой; г – четвёртый слой

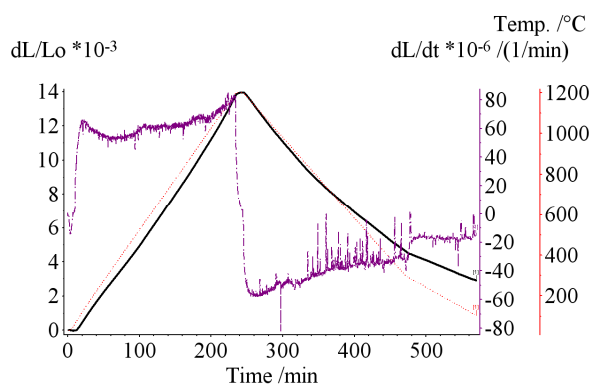
Для выявления количества фаз и расширения металла был изготовлен образец на dilatометр. Результаты dilatометрии представлены на рис. 5 [4].

Исследования на dilatометре показали: сталь имеет однофазную структуру до 1200 °С.

Рис. 5. Дилатограмма основного металла

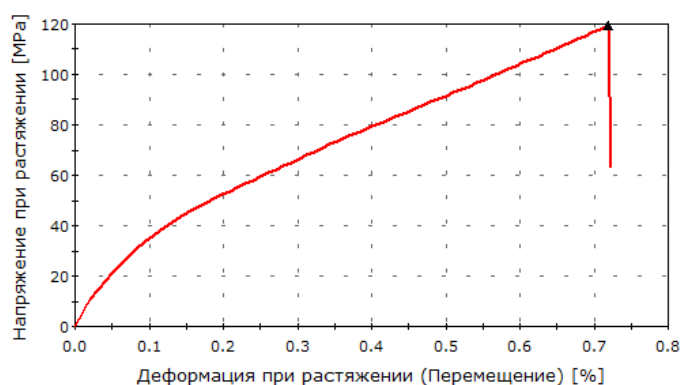
В результате испытаний получили график, который изображён на рис. 6. Образец разрушился по основному металлу (см. рис. 7) [4].

По результатам испытаний предел прочности составил 119,3 МПа, что сильно отличается от характеристик, заявленных заводом-изготовителем – 329 МПа [4].

Рис. 6. График напряжения при растяжении

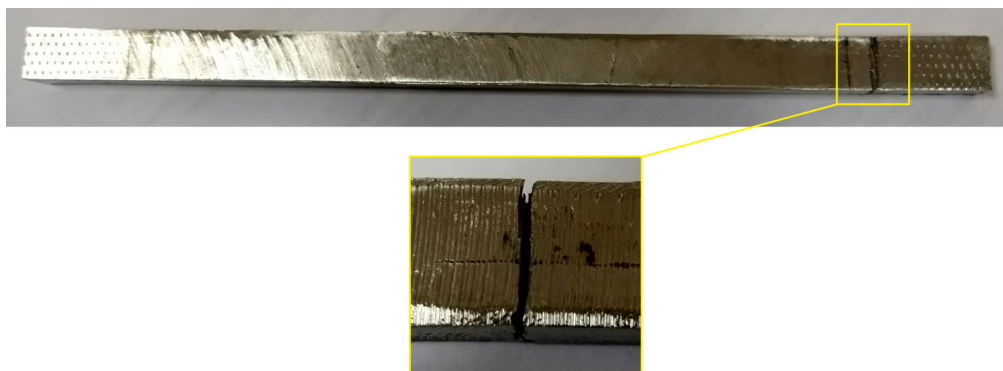
Рис. 7. Образец после статического растяжения

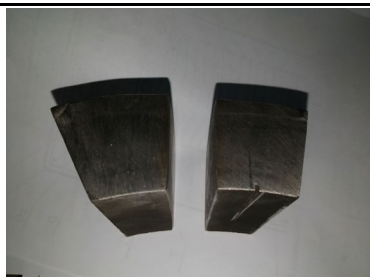
Для сварки неплавящимся электродом в среде инертных газов были изготовлены образцы из металла коллектора (см. рис. 8).

Рис. 8. Образцы для сварки

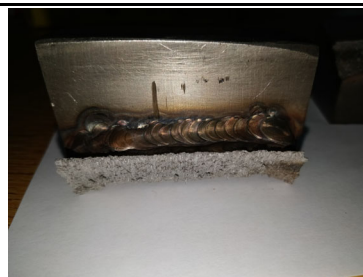
Рис. 10. Доломанный образец

После сварки обнаружены трещины в основном металле в зоне термического влияния (см. рис. 9). Произвели долом (см. рис. 10), после исследовали плоскость разлома на РЭМ (см. рис. 11-13).

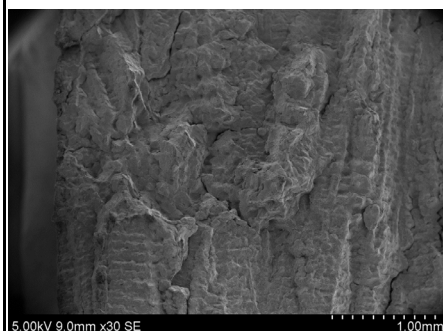
На рис. 11 видна мелкозернистая структура – место зарождения горячей трещины, место пересечения дендритов основного металла и металла шва [4].

Рис. 11. Место зарождения трещины

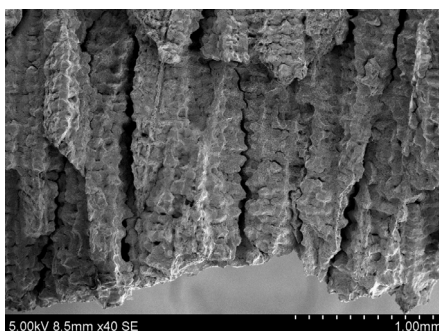
Рис. 12. Зона долома, верхний валик

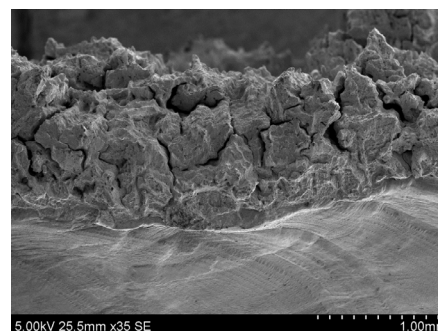
Рис. 13. Граница между основным металлом и металлом шва

Ближе к шву наблюдается мелкозернистая структура, по мере удаления от шва размер зёрен увеличивается (см. рис. 13).

Дендриты направлены в одну сторону, по направлению от внешней стенки к внутренней, такая структура характерна для центробежного литья [4].

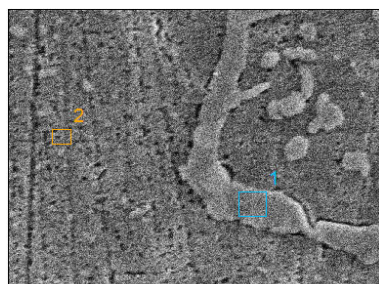
Рис. 14. Основной металл

## Химический состав (зоны на рис. 14)

Si	Cr	Mn	Fe	Ni
зона 1				
1,89	60,05	-	18,31	19,74
зона 2				
0,99	19,41	1,53	44,65	33,42

В межзёрном пространстве наблюдаются увеличение хрома в 2...2,5 раза и превышение количества никеля. Предположительно, эти элементы постепенно выделялись из зёрен в межзёрное пространство во время всего периода эксплуатации, что со временем привело к образованию хрупкой  $\sigma$ -фазы. Также в металле шва были обнаружены включения индия [4].

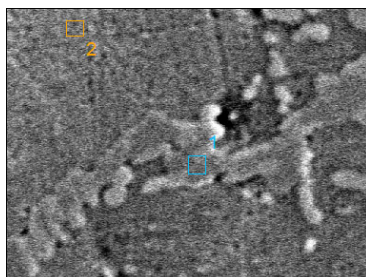
Рис. 15. Основной металл

## Химический состав (зоны на рис. 15)

Si	Cr	Nb	Fe	Ni
зона 1				
4,41	64,40	11,09	-	20,09
зона 2				
-	18,97	-	43,95	37,08

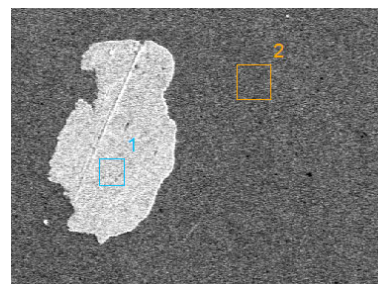
Рис. 16. Металл шва

## Химический состав (зоны на рис. 16)

Cr	Fe	Ni	In
зона 1			
3,86	5,11	-	91,03
зона 2			
25,60	45,69	28,72	-
